BPJN Kalteng Segera Atasi Longsor Jalan Jembatan Batu Mahasur Kuala Kurun

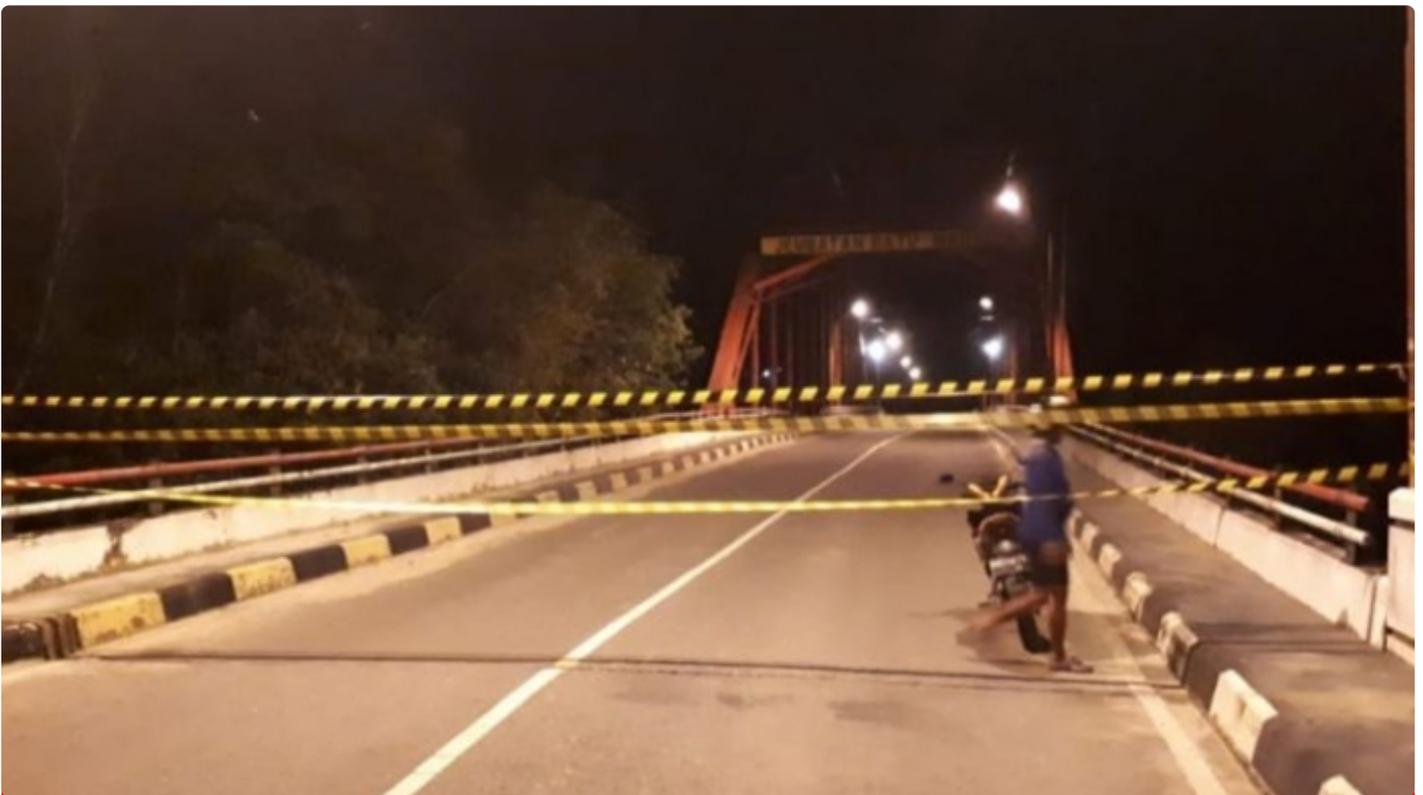
Jembatan Batu Mahasur Kuala Kurun Dipasang Tanda Garis Polisi (Police Line)

Kondisi longsor, sangat parah dan harus ditutup akses menuju jalan ini, tersebut karena kondisi sekitar dengan geografis lingkungan yang curam dan berbukitan di sekitar jembatan Batu Mahasur.

Upaya masyarakat bersama tim kepolisian Polres Gumas dan TNI, mengamankan lokasi longsor dengan juga memasang garis Polisi (Police Line) di jembatan Batu Mahasur.

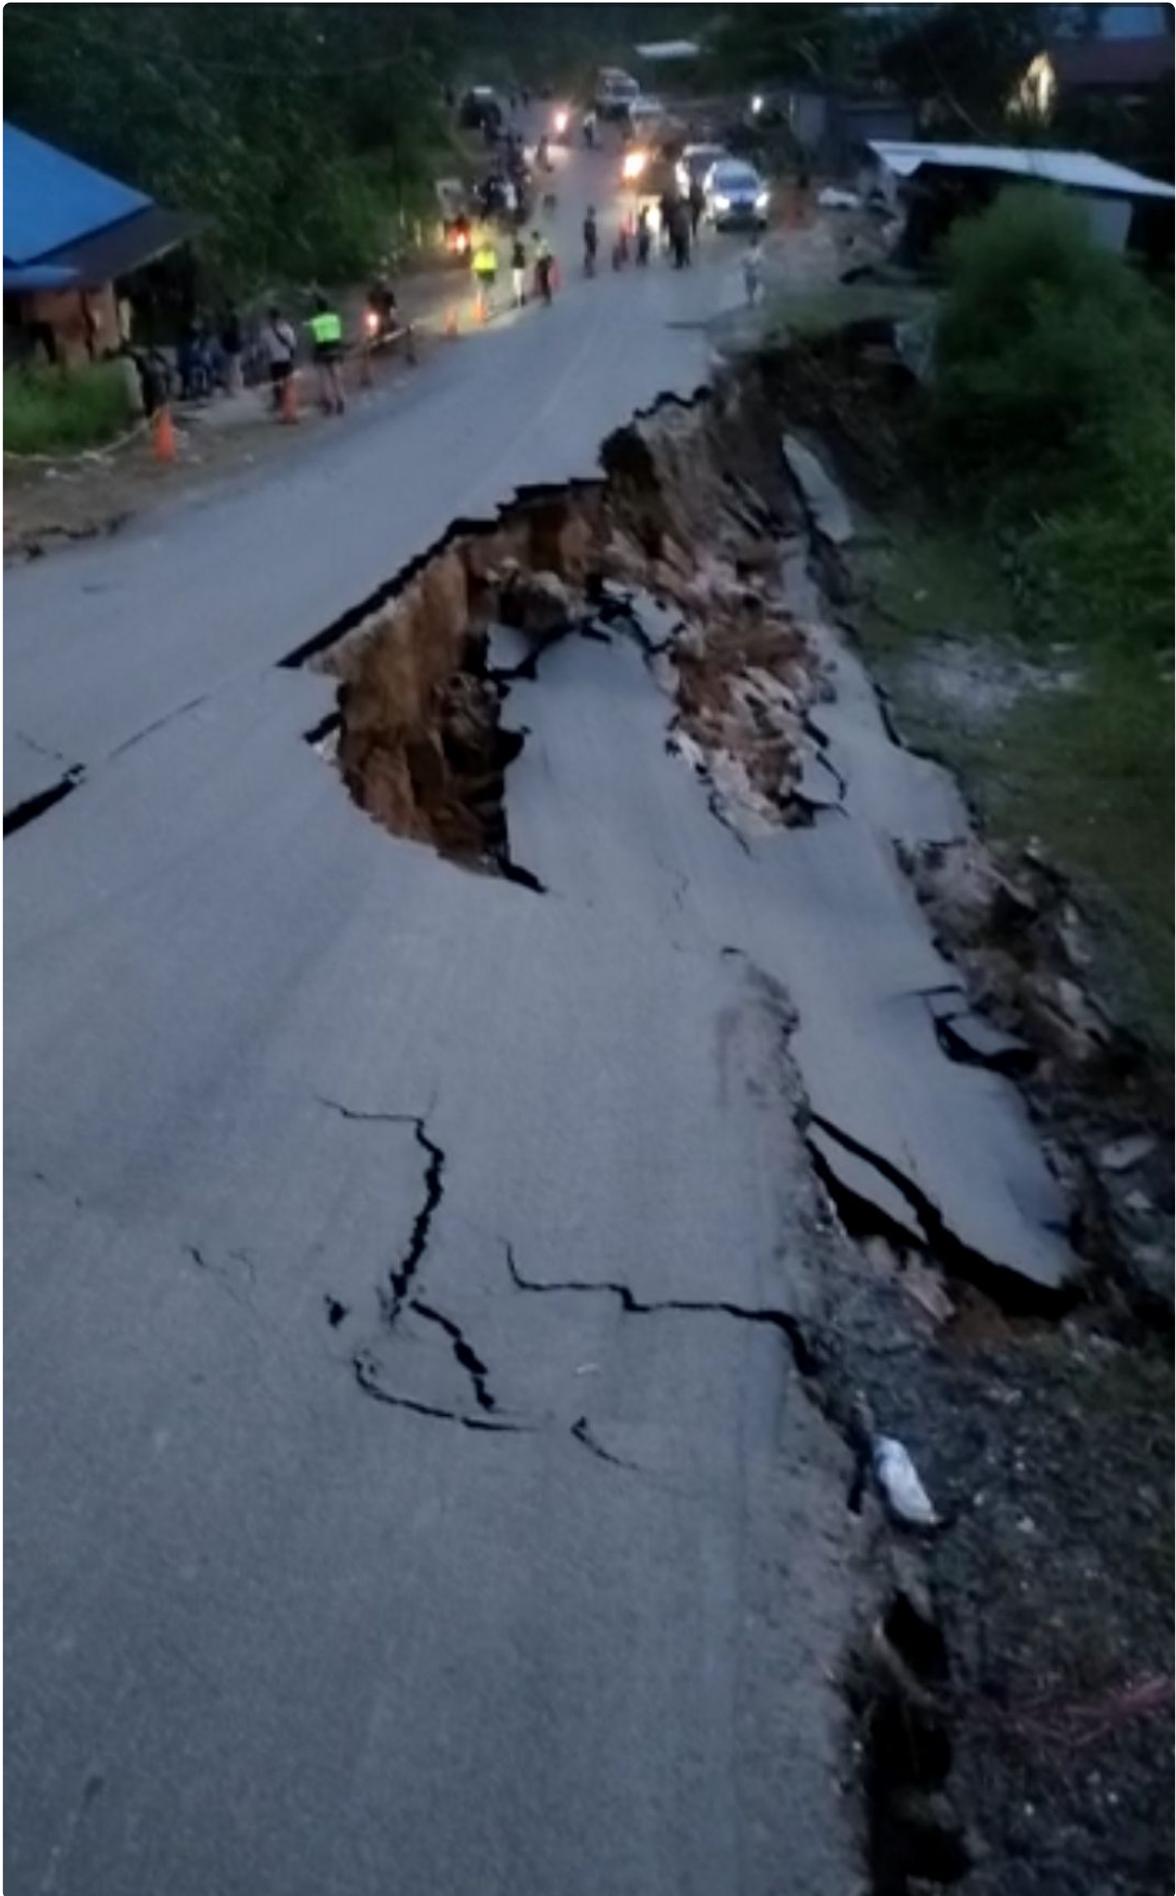
"Tim kami sudah ke Lapangan dan mempelajari kenapa bisa terjadi longsor dan hal ini dimungkinkan adanya aliran arus air dibawah kontruksi jalan yang mengakibatkan kontruksi jalan Amblas," kata Kepala BPJN Kalteng, Hardy P Siahaan, Pagi Rabu, (19/10) kepada media ini melalui saluran telepon.

Hardy P. Siahaan, menyampaikan pihaknya akan mengambil langkah pertama berupa, pengaman lokasi longsor, Penyelidikan, Sosialisasi untuk jalan Alternatif, penanganan sementara dan akan mempelajari penanganan Permanen.
